第7回教員研修事業実施内容

『体感！釧路湿原～理科と社会の視点から～ 釧路川 源流から水の路をたどる』

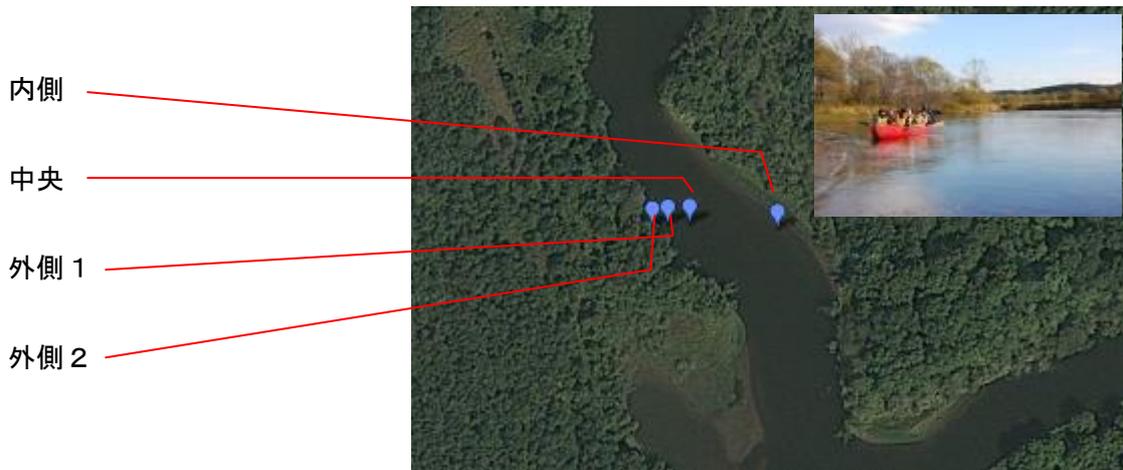
■湿原域（二本松～二股の間）で流速を測定した場所

No	測定場所	データ1	データ2	データ3	データ4	データ5	平均値	
③	尾札部川 林道終点	54.7 cm/s	70.4 cm/s	67.7 cm/s			64.3 cm/s (2.31 km/h)	
④	眺湖橋	76.2 cm/s	71.5 cm/s	60.6 cm/s	72.6 cm/s	67.7 cm/s	69.7 cm/s (2.51 km/h)	
⑤	摩周大橋	82.7 cm/s	79 cm/s	70.9 cm/s	72 cm/s	76 cm/s	76.1 cm/s (2.74 km/h)	
	湿原域 (二本松 ~二股の 中間)	内側	33.1 cm/s	32.6 cm/s	32.6 cm/s	33.3 cm/s		32.9 cm/s (1.18 km/h)
		中央	89.2 cm/s	80 cm/s	75.7 cm/s			81.6 cm/s (2.94 km/h)
		外側1	122.7cm/s	87.6 cm/s	85.4 cm/s			98.6 cm/s (3.55 km/h)
		外側2	13.7 cm/s	29.1 cm/s				21.4 cm/s (0.77 km/h)

(蛇行部分の内側と外側で流速を測定)

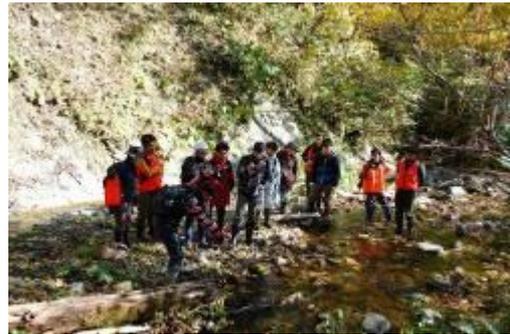
○川の流れ

川の中の葉っぱの流れを見ることで、水の動きを推し量ることができる。流れの速さ、滞留している場所などがわかる。車を停めた場所に戻ってから、速い流れ、遅い流れなどを水流計で数値として確認してみたい。川の流れを見たときに、どの程度の流れだと秒速何メートル程度などの感覚を自身で持っておくと良い。

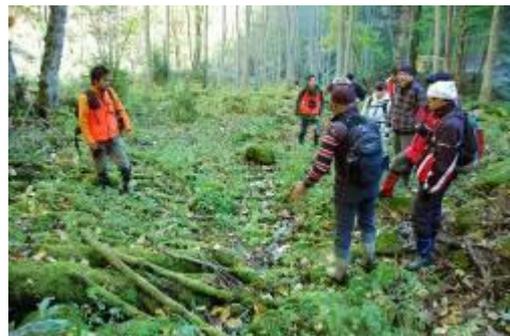
○土手から流れ出る湧水にて

倒木の下から水が湧き出ており、小さな水の筋が土手を流れていく様子は、ここでも見ることができる。こうしたものを見ることで、水源の雰囲気や様子を子ども達は観察することができる。尾札部川本流については、恐らく稜線の50mほど下に水源がある。これだけを確認するのであれば、山の稜線から下がった方が早いですが、今日は源流部の川の様子を観察することが目的のため、上流に向けて登っていく。

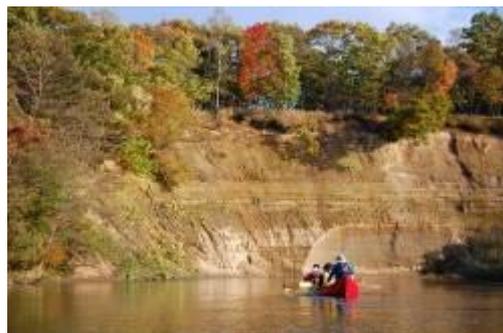
○二本松の侵食が大きい場所

はっきりと上と下とで層の違いがわかる。堆積層の典型。これらは堆積したものであることがわかる。左側の低いところにはヤナギの林があり、大水の時にはショートカットしてまっすぐに水が抜けてくる。ショウドウツバメの巣なども見られる。崖の途中

で植物（フキ）が出ている場所があり、不透水層との堺目で、そこから水が出てきている。
