釧路町立富原小学校 フィールド学習 実施内容 《久著呂川でのフィールド学習を抜粋》

■久著呂川の浸食状況、取組みの観察(12:15)

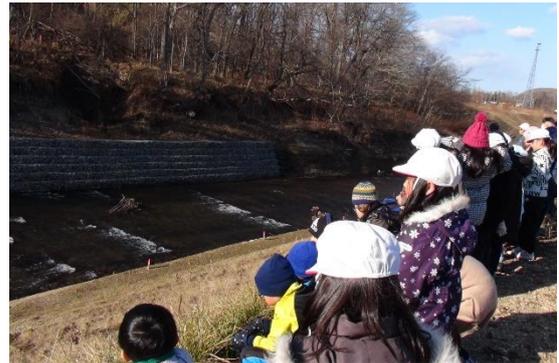
ここまで歩いてくる間に、皆が立っている場所と川の水面の高さがどんどん遠くなってきたのがわかるだろうか。本当は、最初に見た川と同じような風景だったはずだが、川の水面がかなり下にある。ここでは、変化してきた様子と目の前の風景とを見比べてもらって、変わってきたんだなということを確認してほしい。(平成7年から平成24年までに、この場所を撮影

した写真を見る。) 写真を見ると、平成7年頃は、今日最初に見た川の様子と同じような川だったことがわかると思うが、徐々に川の底や両岸のコンクリートが壊れていったことが写真からわかると思う。元々がこうした風景だったわけではないということを覚えておいてもらいたい。このように川を変えてきたのは水の力と考えられており、雪解け水や大雨の後に川の水が増えた時に、川底や両岸をどんどん削り、本来の地面から4m程も川底が削られた。このまま削られていっては良くないということで、目の前に見えるように、がっちりと両岸、川底をコンクリートで囲んでいる。

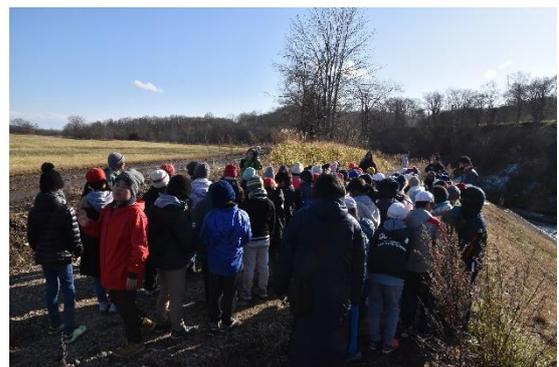
現在は浸食を防ぐための取組みの1つとして、川の幅を広げたが、その工事が入る前は、川の形はV字になっていて、川の底には石もなくなっていた。川の幅を広げたことで、川底の石もここで溜まるようになり、今では川底に多く石が見られる。こうした石が水の力で川底が削られていくことを防いでいる。また、石に様々な生き物が住んでいるので、これを餌にする魚も住むことができ、魚にとって休む場所、隠れる場所にもなる。石がほとんど見られなかった時には、魚もすごく少なくなったと聞いている。

岸を見ると崖のようになっていて、木が生えている場所と水面の距離を比べると4m~5mはあることがわかると思う。削られていく前は、木が生えている場所の近くに水面があった。崖をよく見ると、石がかたまって見えるところがある。この石は角が丸く、元々は川の中にあった石。どうして崖に川の中にあった石が混ざっているのかわかるだろうか。(上から落ちてき

たと子ども達の声) 水に削られて崖のようになっていて、崖の中の石は元々地面に埋まっていたもので、上から落ちてきたものではない。最初に、数十年前に自然の川を工事して洪水が起これないようにしたとお話したが、あの石は、その工事を行う前の川の跡。自然の川の形だった時に川底にあった石で、少しずつ離れた場所に石が集まって見えるところがあり、くねくねと曲がっていたことを想像してもらいたい。
