第2回教員研修講座（現地見学会）実施内容（記録） 『体感！釧路湿原～地域の生活と湿原のはざまで生まれた課題』

[日程] 2015年10月25日（日）

第3回教員研修講座（現地見学会）実施内容（記録） 『体感！釧路湿原～地域の生活と湿原のはざまで生まれた課題』

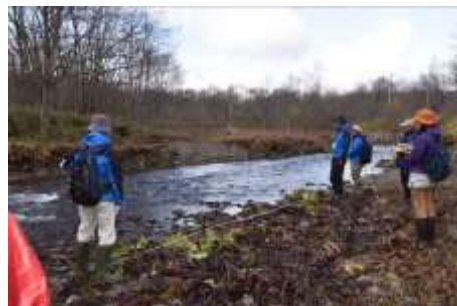
○流速の測定

巻尺で5 mを測り、始点、終点に参加者が立つ。蛇行の外側、内側に浮きを流し、浮きが5 mを流れる時間を測り、流速の測定を行った。浮きの抵抗や、風による影響等もあるため、正確な流速値を得ることが目的ではなく、この方法で場所毎のおおよその流速の違いを体感する1つの手法として紹介したい。(浮きを流して流速の簡易調査を実施)

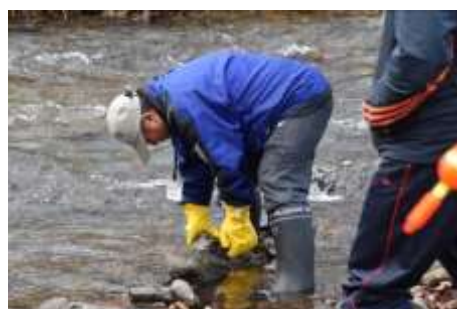
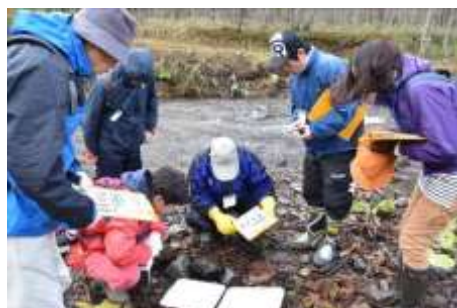
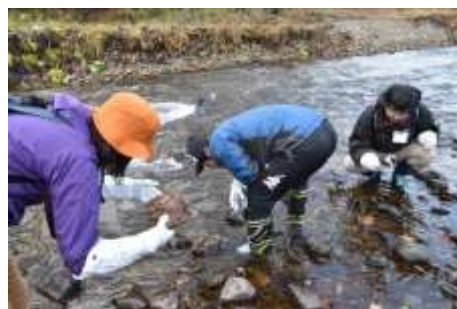
○底生生物調査

蛇行河川の外側は流れが速く、内側は遅いことが感じられたと思うが、流水の働きにより流れが遅い場所には細かい砂等が、速い場所には砂利など重さが比較的あるものが体積している。小学校5年生理科の単元「流れる水のはたらき」で学習する事象をわかりやすく理解することができる。

多様な流れは多様な河床材を堆積させ、そこには多くの水生昆虫が生息している。次の活動では、この水生昆虫の簡易調査を行ってみたい。指標生物から川の水質を推し量るという方法は一般的に知られているが、ここでは、EPT 指数というものを紹介したい。これは、発見できたカゲロウ、カワゲラ、トビケラの3つの種の総種数を足し合わせたもので、この値が大きいほど河川環境が多様で豊かと捉えることができる。この他、河川内の環境を評価する方法として様々な指標が使われており、水質を見るBOD等のバックテスト、底生生物平均スコア法、付着藻類、多様性を見る底生生物の総種数、多様性指数などが知られている。指標毎に評価可能な事項に制約があることから、複数の指標を組み合わせで分析、評価していくことが必要と言われている。なお、カワゲラの種類が多いということは、瀬淵など流れが多様で、河床材料(川底の石や砂)が多様という傾向があり、カワゲラの種数が多いということは、川の水質が長期間安定して良好で、大きめの石があるという傾向にある。また、トビケラの種数が多いということは、川に大きめの礫があり河畔林があるという傾向がある。底生生物の採集方法として、調査区画を設置して見えている石を全て採集して付着している底生生物を同定するコドラート法や、下流域でネットを構え、上流川の石を蹴って流れてくる生き物を捕まえるキックスイープ法などがある。今回は、限られた時間での簡易調査なので、あまり方法は決めずに自由に調

査してもらいたい。(網やバット等を使って底生生物調査を実施)

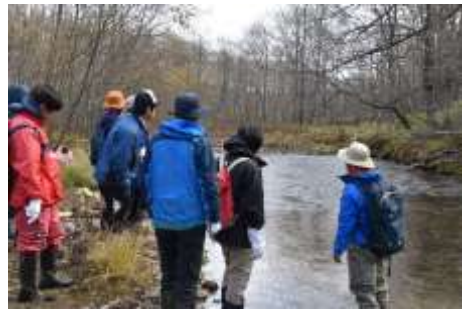
○川面から河畔林までの高さ

この場所では、川面から河畔林の根元までの高さは概ね 1m 程度。この後訪問する大規模浸食箇所と比較してもらいたいので、本来はこうした景観であることを覚えておいていただきたい。

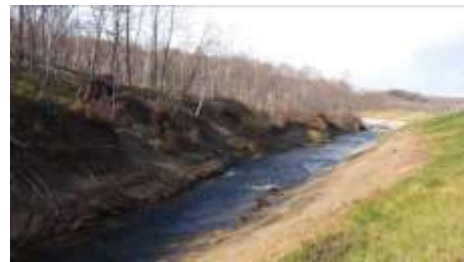
先ほど訪問した場所から 100m 程度標高が下がり、標高 70m 程度の場所。かつては蛇行河川で氾濫原となっており、ここで山からの土砂が補足されていたと考えられるが、土地利用、治水等の理由から河川を直線化した。この直線化や下流部での砂利採取等が原因と推測されているが、平成の始め頃より河床材料が流出し、基底岩である脆い凝灰岩が露出後、大規模に浸食が進んだと言われている。本来の河床の高さは河畔林が生えている場所で、5m 程度河床が下がっており、国道を超えたあたりから下流部約 2.5k m 程度まで浸食が見られる。

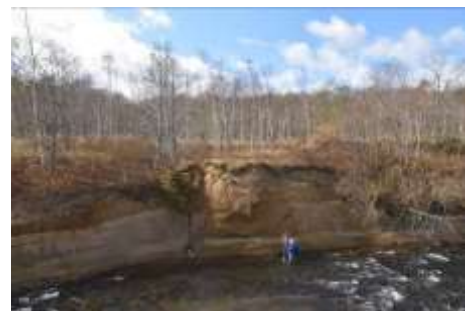
久著呂川の自然再生事業地において、土砂流入対策未施工箇所を見学し、V 字に河床が掘り下げられ、河床材が全て流されていることを確認した。

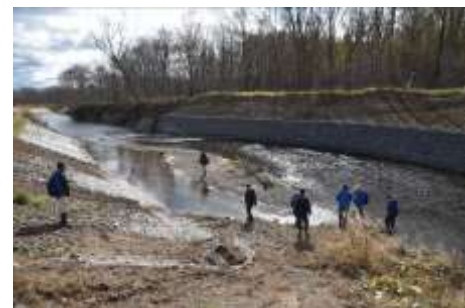
徒歩で 200m 程下流に移動し、川幅を広げた、帯工施工区間を見学し、流れが緩やかとなり河床材が上流域と同様に堆積し、中洲が形成されている。また、河床から河畔林の根元まで測高ポールにより高さを計測し、浸食が 5m 程度であることを目視で確認した。

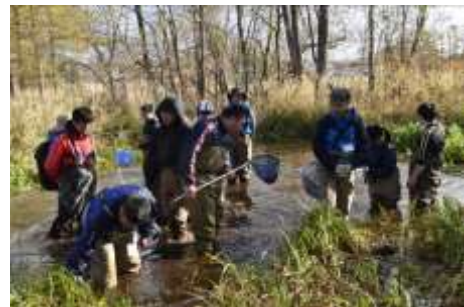
○脱窒湿地

窒素酸化物を落ち葉や泥についた微生物の力で取り除いている。この場所は、7年前に雑木を生徒と一緒に伐採し、造成した場所。オオカサスゲは小川の流入部の一部にだけ自生していたが、池の造成後、4、5年経過し、徐々に池の周囲に広がっていった。中学生の1日体験入学で案内した際には、ゲンゴロウが沢山採集できた。真夏には、エゾサンショウオの1年生が多く見られた。時期によって採集できるものも随分変わってくる。冬はこの池は結氷し、きれいな厚い氷が張る。

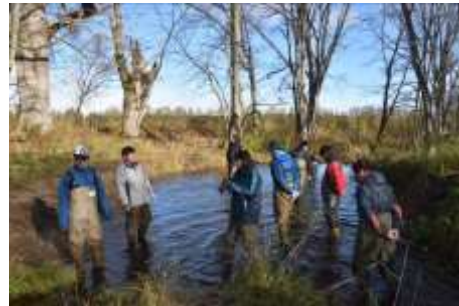
○沈砂ゾーン

川幅を広げて流速を落とし、粒の大きな泥、石などを堆積させている。沈砂池の上流側（小川の流れ込み側）は、石などが堆積しているため足場は安定しているが、下流に向かうにつれて、次第に堆積土砂の粒が細かくなり、足がぬかるんでくる。この場所だけで、この小川の上流から流れ込む土砂をかなり補足している。先ほどの脱臆湿地

（池）は、さらに細かい泥が堆積しているので、足がかなり沈む。この「足の感覚」は子ども達にも非常にわかりやすい。この場所は湧水の恩恵も大きいのであろうが、冬も凍らない。

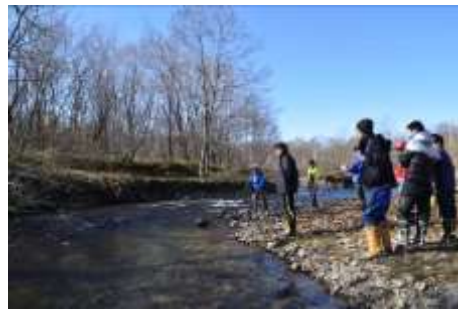
○流速の測定

巻尺で5 mを測り、始点、終点に参加者が立つ。蛇行の外側、内側に浮きを流し、浮きが5 mを流れる時間を測り、流速の測定を行った。浮きの抵抗や、風による影響等もあるため、正確な流速値を得ることが目的ではなく、この方法で場所毎のおおよその流速の違いを体感する1つの手法として紹介したい。(浮きを流して流速の簡易調査を実施)

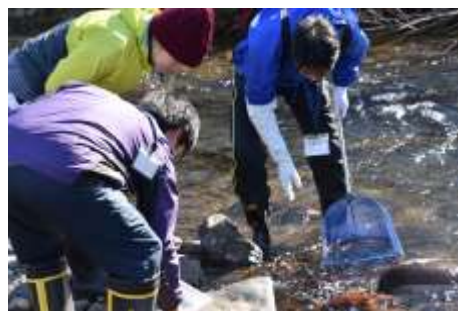
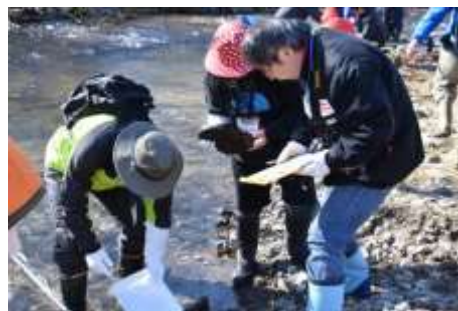
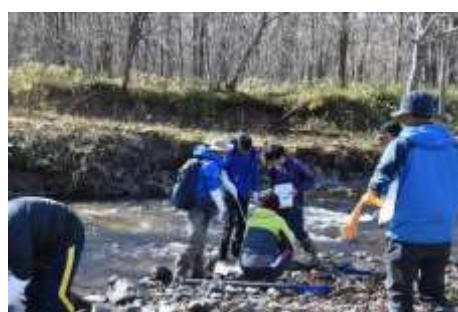
○底生生物調査

蛇行河川の外側は流れが速く、内側は遅いことが感じられたと思うが、流水の働きにより流れが遅い場所には細かい砂等が、速い場所には砂利など重さが比較的あるものが体積している。小学校5年生理科の単元「流れる水のはたらき」で学習する事象をわかりやすく理解することができる。

多様な流れは多様な河床材を堆積させ、そこには多くの水生昆虫が生息している。次の活動では、この水生昆虫の簡易調査を行ってみたい。指標生物から川の水質を推し量るという方法は一般的に知られているが、ここでは、EPT 指数というものを紹介したい。これは、発見できたカゲロウ、カワゲラ、トビケラの3つの種の総種数を足し合わせたもので、この値が大きいほど河川環境が多様で豊かと捉えることができる。この他、河川内の環境を評価する方法として、様々な指標が使われており、水質を見るBOD等のパックテスト、底生生物平均スコア法、付着藻類、多様性を見る底生生物の総種数、多様性指数などが知られている。指標毎に評価可能な事項に制約があることから、複数の指標を組み合わせる分析、評価していくことが必要と言われている。なお、カワゲラの種類が多いということは、瀬淵など流れが多様で、河床材料(川底の石や砂)が多様という傾向があり、カワゲラの種数が多いということは、川の水質が長期間安定して良好で、大きめの石があるという傾向にある。また、トビケラの種数が多いということは、川に大きめの礫があり河畔林があるという傾向がある。底生生物の採集方法として、調査区画を設置して見えている石を全て採集して付着している底生生物を同定するコドラート法や、下流域でネットを構え、上流川の石を蹴って流れてくる生き物を捕まえるキックスイープ法などがある。今回は、限られた時間での簡易調査なので、あまり方法は決めずに自由に調査してもらいたい。(網やバット等を使って底生生物調査をグループに分かれて実施)

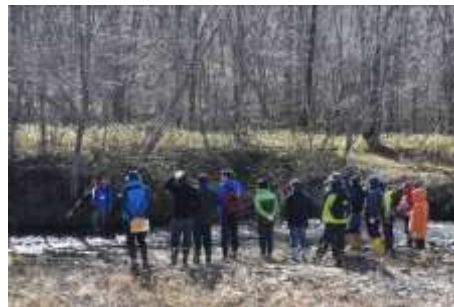
○川面から河畔林までの高さ

測高ポールを使って、川底から河畔林の根元までの高さを目視で計測した。この場所では、川底から河畔林の根元までの高さは概ね 1.5m、川面からの高さは約 1.0m 程度であった。この後訪問する大規模浸食箇所と比較してもらいたいので、本来はこうした景観であることを覚えておいていただきたい。

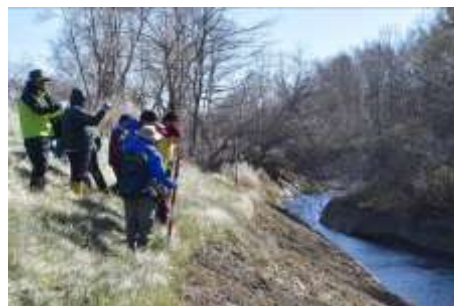
先ほど訪問した場所から 100m 程度標高が下がり、標高 70m 程度の場所。かつては蛇行河川で氾濫原となっており、ここで山からの土砂が補足されていたと考えられるが、土地利用、治水等の理由から河川を直線化した。この直線化や下流部での砂利採取等が原因と推測されているが、平成の始め頃より河床材料が流出し、基底岩である脆い凝灰岩が露出後、大規模に浸食が進んだと言われている。本来の河床の高さは河畔林が生えている場所で、5m 程度河床が下がっている。国道を超えたあたりから下流部約 2.5km 程度まで浸食が見られる。

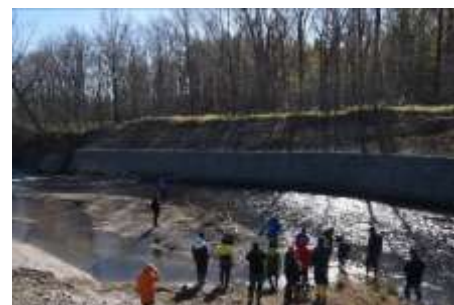
久著呂川の自然再生事業地において、土砂流入対策未施工箇所を見学し、V 字に河床が掘り下げられ、河床材が全て流されていることを確認した。

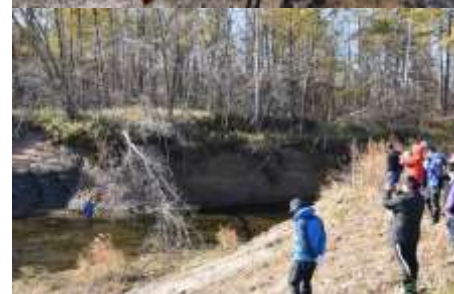
徒歩で 200m 程下流に移動し、川幅を広げた、帯工施工区間を見学し、流れが緩やかとなり河床材が上流域と同様に堆積し、中洲が形成されている。この中洲は草本が少しある程度なので、堆積してから間もないことがわかる。また、河床から河畔林の根元まで測高ポールにより高さを計測し、浸食が 5m 程度であることを目視で確認した。

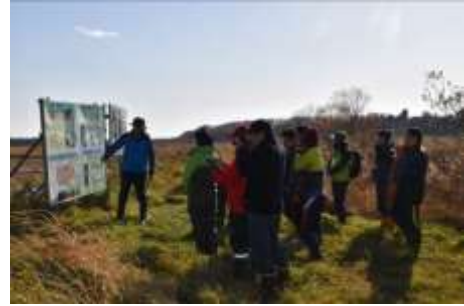
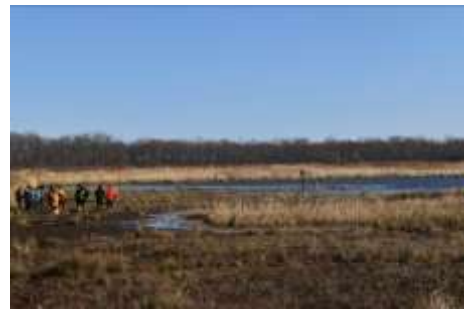
この場所は、1970年代から湿原を農地として活用するために、幌呂川の切り替えや排水路の整備が行われたところ。これにより農業生産の向上が図られた一方で、冠水頻度の減少や地下水位の低下がおり、周辺の湿原の乾燥化による植生の変化が起きている。現在も農地として利用されている場所、農地として利用されなくなり現在は未利用な土地があり、この未利用地の再湿原化と、乾燥化により増えたハンノキの成長抑制を行い、湿原の再生を行おうとしている。ここでの事業は、主に未利用排水路の埋め戻しと地盤の掘り下げを行い、地表面を地下水位に相対的に近づけるとともに、冠水頻度を増やし、ハンノキの成長抑制および湿生植生の回復を図ろうとしている。フィールドに設置された看板に示してあるように、様々な試験区を設け、条件を変えて試験を行っており、モニタリング調査を行いながら、この場所に適した方法の検討を進めている。市民の方に関心を持っていただくために、市民参加によるハンノキ林調査やヨシの移植、現場見学会なども行ってきた。

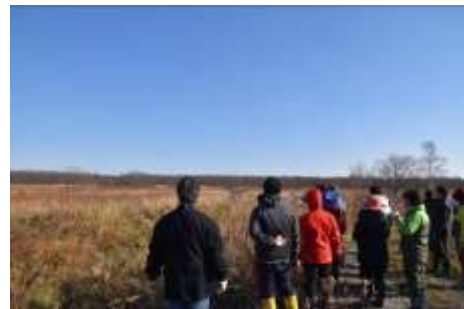
○排水溝から沈砂池を通過して小川に向かう

この排水溝と沈砂池は平成20年度に完成したもので、農地の排水を行うとともに、流入する土砂、栄養塩などの環境負荷を受け止め、この場で軽減させるために設けられた。排水溝の傾斜壁は、泥炭を混ぜた植物のネットと、石を針金のネットにつめた蛇籠を併用して固められており、現在見られる植生は設置から約8年経過したもの。採草地の下面は流出が比較的少ないため、緩傾斜の土壁を基本とし、林下の急傾斜の部分は蛇籠の擁壁としている。丘陵地に平行して設置された排水溝が湿原内に向かう部分は、土砂を堆積させるためのカーブを設けており、沈砂池で補足できなかった粒の細かい土砂の堆積を狙っている。

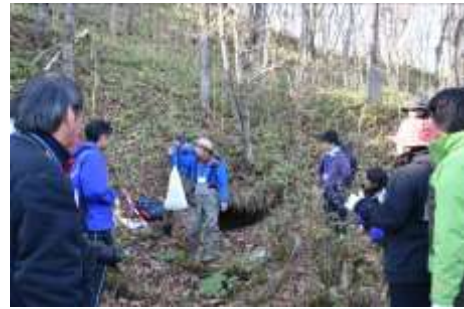
○丘陵地からの湧水が見られる場所

丘陵地からの湧水が見られるが、こうした湧水は湿原の周囲に 100mに数ヶ所程度の頻度であると言われている。ここでは、この目の前を流れている湧水の量を測り、その量を評価してみたい。ビニール袋を小川にあて、10秒間で袋に貯まる水の重さを測る。重さは約 1.2kg であったので、1秒間に 0.12 リットルの水が湧き出ている。1日は 86,400 秒なので、1日あたりでは約 1 万リットルの水が湧き出ている。WEB で確認できる情報では、東京都水道局のサイトでは、一人 1 日約 250 リットルの水を使用しているとあり、4 人家族、1 ヶ月では約 3 万リットルの水を使用している。この場所の湧水量で考えると、1 ヶ月に約 30 万リットルの水が湧き出ていることになるため、現在の生活レベルであったとしても 10 世帯分の生活が賄える水量と捉えることができる。水温は年間を通して一定で冬も凍らないため、かつてアイヌの人々はこうした湧水を利用し暮らしていたと考えられる。

検土杖で簡易な土壌調査を行ってみると、火山灰、砂礫層がみられ、その下に粘土層がある。この粘土層が滞水層で、砂層でできた丘陵地が雨水を蓄え、じわじわと湧水として染み出している。湧水は 40~60 年程かけて出てきているといわれており、釧路湿原の周囲の丘陵地では、概ねこうした構造となっている。こうした地層の形成は、かつて湿原が海であったことも大きく関係していると言われており、海進時には河口部に砂礫が堆積し、古釧路湾が形成された時代には粘土層が、海退期には、再び砂礫層が堆積した。こうした丘陵地の環境を保全することも重要と言われている。

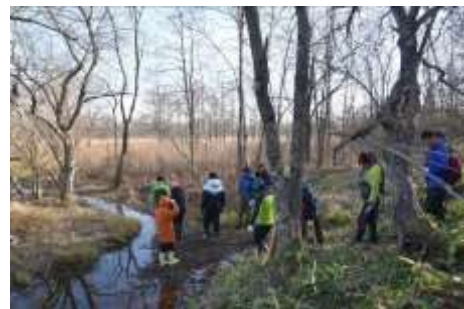
歩き始めの場所で、検土杖で地層の様子を見てみると、地表から 50cm 程まで砂層が堆積しており、固くてそれ以上、検土杖が入っていかない状態であった。このように砂の堆積により、見た目は足が埋まりそうだが、ほとんど埋まらずに歩くことができる。緩衝帯がないと、このように湿原にそのまま土砂が入っていく。

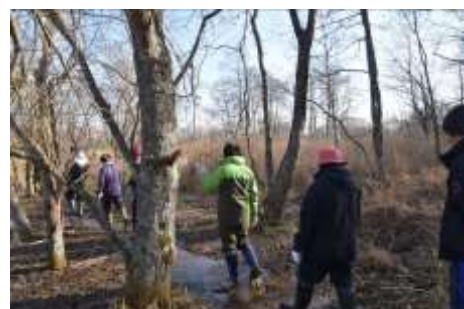
足がぬかるみ始めた場所で、この場所について説明を行った。ここは 1980 年代まで草地化し、排水溝、土砂の流入等によりしだいに乾燥化が進み、ハンノキ林が成立した。植生を読み取り、立木の樹齢を調べることで、環境変化が生じてからどのくらい経過したのかを推測することができる。立木の樹齢は伐採を行わなくとも、直径尺、成長錐などの道具を使うことで年輪をとり、調べることができる。ここでは、樹高 10m を超えるハンノキ (12~13m 程度) から採取した年輪から、樹齢 40 年程度と

推測することができる。
